# Circular de servicio

Circular: 30006

Producto: generadores

Asunto: inspección (Y05A) y reparación (Y05B) de los cables de alimentación principales

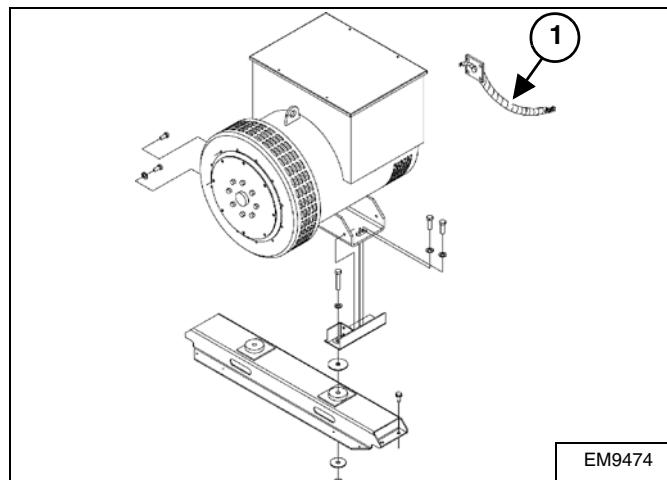
Figura 1

[Figura 1] Doosan Benelux SA ha determinado que es posible que el tendido de los cables de alimentación principales (1) entre los terminales de cableado de la caja del alternador y el disyuntor no cumpla las especificaciones de ingeniería para los generadores que se mencionan en esta circular. Si los cables de alimentación principales están tendidos de forma inadecuada pueden entrar en contacto con las placas laterales metálicas o con bordes afilados en su recorrido hacia el disyuntor principal y provocar el desgaste de la capa de aislamiento externa.

Si el aislamiento de los cables de alimentación principales se desgasta y el cable de cobre expuesto entra en contacto con una superficie metálica, puede producirse un cortocircuito. Los cortocircuitos pueden provocar un riesgo de descarga eléctrica e incendios, lo que causaría **lesiones graves, la muerte o daños a la propiedad.**

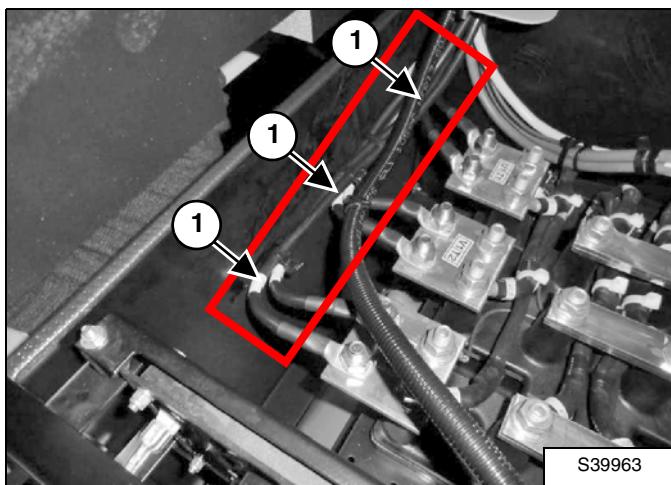
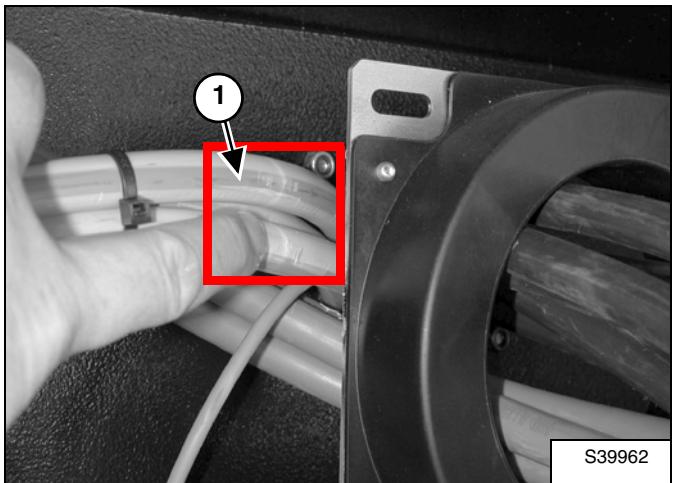
Compruebe el tendido de cada uno de los cables de alimentación principales (1) [Figura 3] y [Figura 4] y asegúrese de que no puedan entrar en contacto con las placas laterales ni con cualquier pieza o borde metálico.

- Si los cables de alimentación principales están en contacto con los laterales de la caja de terminales o con cualquier pieza o borde metálico pero no se detecta ningún indicio de daños en el aislamiento de los cables, **asegúrese de que el tendido de los cables sea adecuado para evitar cualquier posible contacto**.
- Si se detecta algún indicio de daños en el aislamiento de los cables de alimentación principales, **instale un aislamiento termocontraíble alrededor del cable afectado (consulte el procedimiento de reparación que se indica a continuación)**. A continuación, vuelva a instalar los cables y asegúrese de que su tendido sea adecuado para evitar cualquier posible contacto.
