Lettre de service : 30006

Date : 15 février 2012

Produit : Générateurs

Objet : Inspection (Y05A) / réparation (Y05B) des câbles d'alimentation principaux

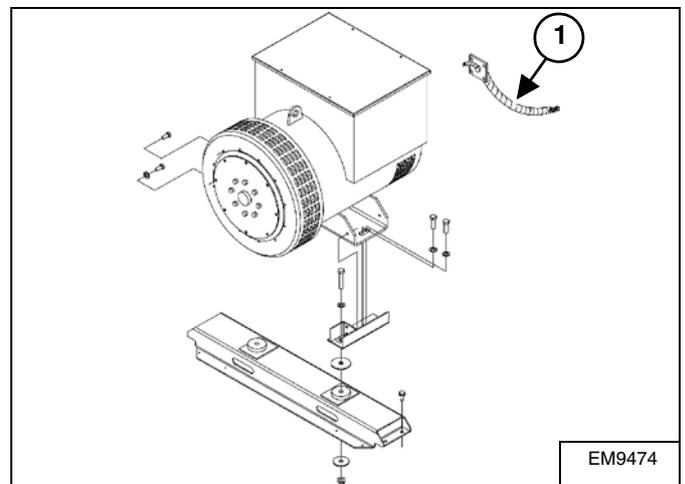
Figure 1

[Figure 1] Doosan Benelux SA a déterminé qu'il se peut que l'acheminement des câbles d'alimentation principaux (1) entre les bornes de câblage de l'alternateur et le disjoncteur ne soit pas conforme aux caractéristiques techniques définies pour les générateurs mentionnés dans cette lettre. Les câbles d'alimentation principaux mal acheminés risquent de frotter contre les plaques latérales en métal ou des arêtes vives, ce qui provoquerait une usure de la couche d'isolation externe.

Si l'isolation des câbles d'alimentation principaux est usée et que les fils en cuivre exposés entrent en contact avec une surface métallique, il y a risque de court-circuit. Un court-circuit représente un risque de choc électrique et peut provoquer un incendie, **et par conséquent des blessures graves, voire mortelles, ainsi que des dommages matériels.**
