Bollettino di assistenza

Modifica sul campo Notifica di sicurezza

Bollettino: 30006
Data: 15 febbraio 2012
Prodotto: Generatori
Oggetto: Ispezione (Y05A) / Riparazione (Y05B) dei cavi dell'alimentazione principale

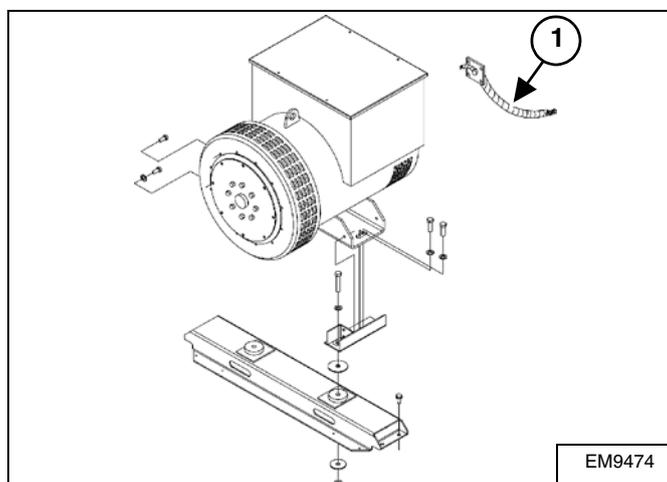
Figura 1

[Figura 1] Doosan Benelux SA ha stabilito che è possibile che la disposizione dei cavi dell'alimentazione principale (1) tra i terminali dei cavi dell'alternatore e l'interruttore automatico non soddisfi i dati tecnici definiti per i generatori elencati in questo bollettino. I cavi dell'alimentazione principale disposti in modo non corretto rischiano di sfregare contro le piastre metalliche laterali o i bordi affilati provocando l'usura dello strato di isolamento esterno.

Se l'isolamento dei cavi dell'alimentazione principale si usura e il filo in ramo esposto entra in contatto con una superficie metallica, è possibile che si verifichi un cortocircuito. Un cortocircuito rappresenta un rischio di scosse elettriche e incendio con conseguenti **lesioni gravi o mortali o danni materiali**.

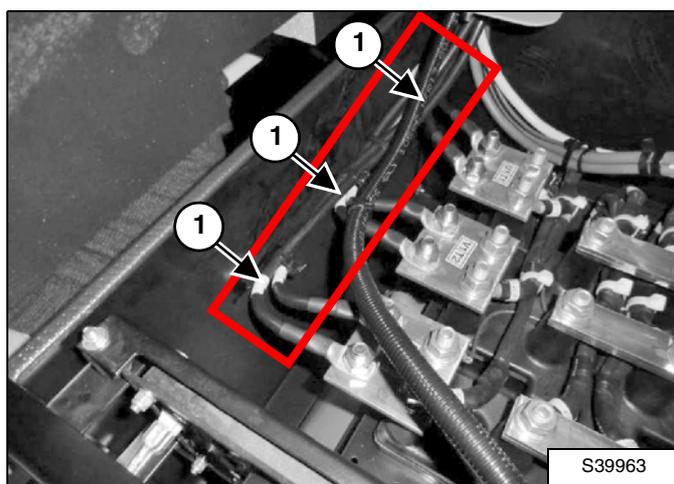
Figura 3

Controllare la disposizione di ciascun cavo dell'alimentazione principale (1) [Figura 3] e [Figura 4] e verificare che non sfregi contro le piastre laterali, bordi o componenti metallici.

- Se i cavi dell'alimentazione principale toccano i lati della scatola dei terminali o bordi o componenti metallici, ma non mostrano segni di danni all'isolamento, **modificare la disposizione dei cavi per evitare qualsiasi rischio di contatto.**
- Se i cavi dell'alimentazione principale mostrano segni di danni all'isolamento, **installare isolante termoretraibile intorno al cavo interessato (fare riferimento alla procedura di riparazione riportata di seguito). Quindi installare di nuovo i cavi disponendoli in modo corretto per evitare il rischio di contatto.**
