# Servicebrief

Servicebrief: 30006

Product: Generatoren

Onderwerp: Inspectie (Y05A) / reparatie (Y05B) van de hoofdstroomkabels

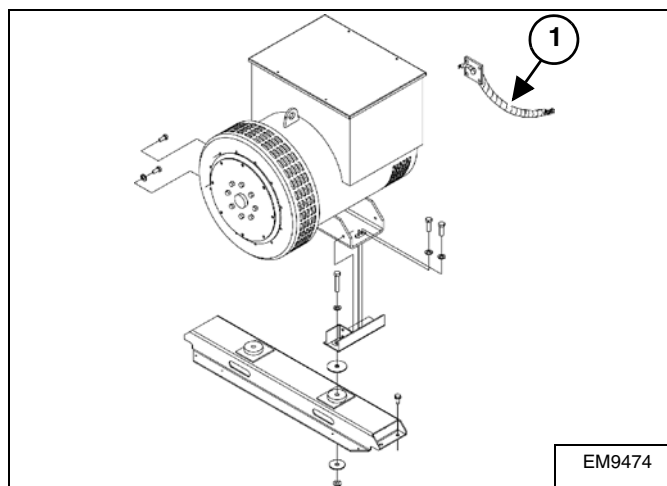
Afbeelding 1

[Afbeelding 1] Doosan Benelux SA heeft vastgesteld dat de route van de hoofdstroomkabels (item 1) tussen de aansluitkast van de dynamo en de stroombreker mogelijk niet voldoet aan de technische specificaties voor de generatoren die in deze brief genoemd staan. Verkeerd gelegde stroomkabels kunnen tussen de dynamo en de stroombreker tegen metalen zijplaten of scherpe randen wrijven, waardoor de buitenste isolatielaag kan afslijten.

Als de isolatie van de hoofdstroomkabel afslijt en de onbedekte koperdraad contact maakt met een metalen oppervlak, kan er elektrische kortsluiting ontstaan. Elektrische kortsluiting betekent een risico van elektrische schokken en brand, met **ernstig of dodelijk letsel of materiële schade** als gevolg.

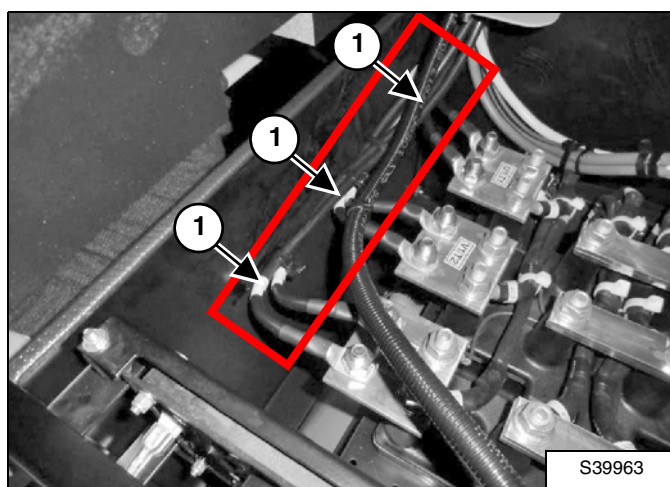
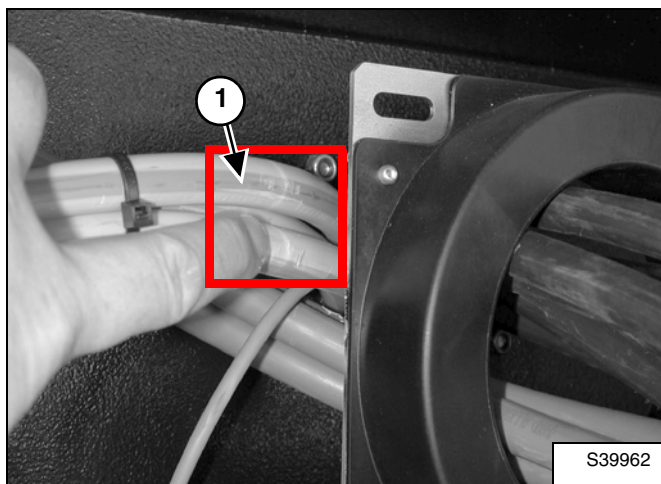
Controleer de route van elke hoofdstroomkabel (item 1) **[Afbeelding 3]** en **[Afbeelding 4]** en verzeker u ervan dat deze niet tegen de zijplaten of tegen een ander metalen onderdeel of rand kan wrijven.

Als de hoofdstroomkabels geen enkel metalen onderdeel of rand raken en geen tekenen van schade aan de kabelisolatie vertonen, **hoeft er niets te worden gedaan.**

- Als de hoofdstroomkabels wel de zijkanten van de aansluitkast of een metalen onderdeel of rand raken maar geen tekenen van schade aan de kabelisolatie vertonen, **dient u de route van de kabels te veranderen om een eventueel contact te vermijden.**
- Als de hoofdstroomkabels wel tekenen van schade aan de kabelisolatie vertonen, **dient u een krimpkousisolatie om de desbetreffende kabel aan te brengen (zie reparatieprocedure hieronder).** Vervolgens brengt u de kabels weer aan, waarbij u de juiste route volgt om elk mogelijk contact te vermijden.
