Bollettino di assistenza

Modifica sul campo Notifica di sicurezza

Bollettino: 30006
Data: 15 febbraio 2012
Prodotto: Generatori
Oggetto: Ispezione (Y05A) / Riparazione (Y05B) dei cavi dell'alimentazione principale

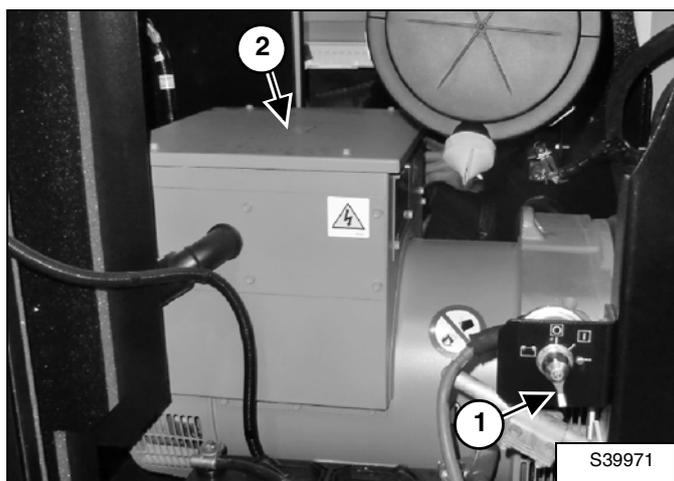
Figura 2

Prima di qualsiasi intervento sulla macchina, spegnere il motore e spostare l'interruttore della batteria (1) [Figura 2] su "0".

Aprire il coperchio della scatola dei terminali dell'alternatore (2) [Figura 2].
